<p>項目</p> <p>月日</p>	<ul style="list-style-type: none"> ・ 不具合内容…熱交換率が低下する。 ・ 原因…冷却する配管の周りにスケールが堆積している。 ・ 効果判定基準…スケールが剥離脱落するか。 ・ 検証定點…配管列全て。
<p>1月23日 デモ開始</p>

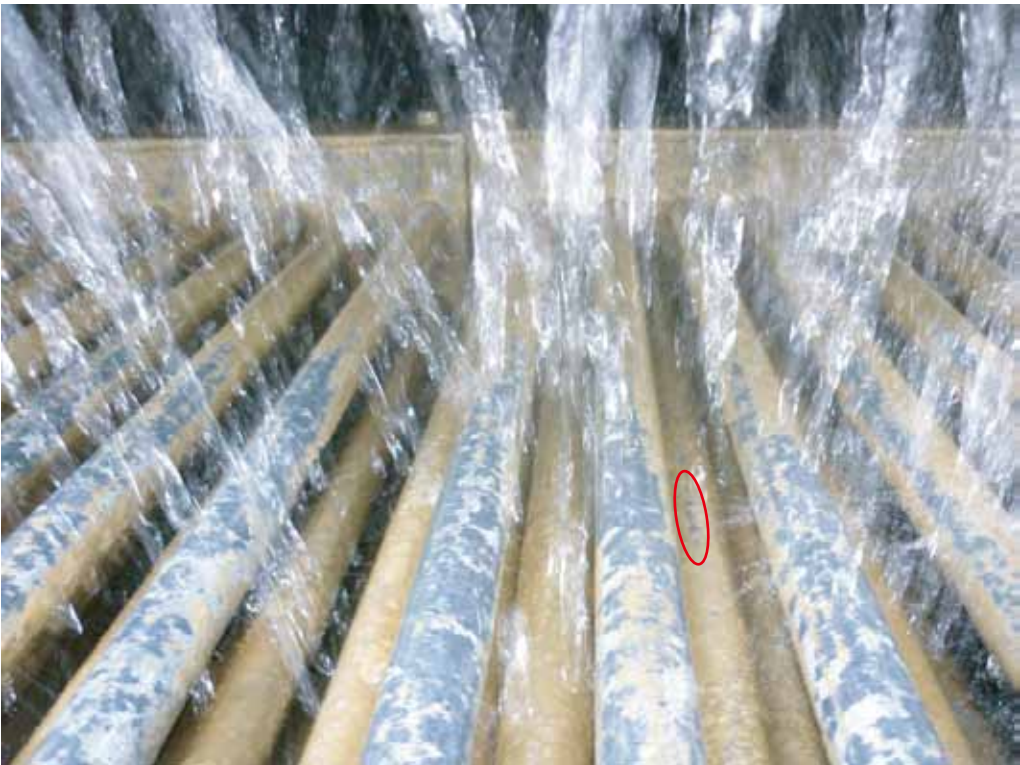
<p>4月4日 デモ後 71日経過</p>

<p>効果判定</p>	<ul style="list-style-type: none"> ・ 最上段の配管に付着していたスケールが剥離脱落しています。 ・ 上部から2段目の配管でもスケールの剥離脱落が開始しています。
