<p>項目</p> <p>月日</p>	<ul style="list-style-type: none"> ・不具合内容…藻・スケール・スライムが付着している。 ・原因…冷却水の汚れが増すため。 ・効果判定基準…藻・スケール・スライムが剥離脱落するか。 ・検証定点…定点1・2・3
<p>1月23日 デモ開始</p>

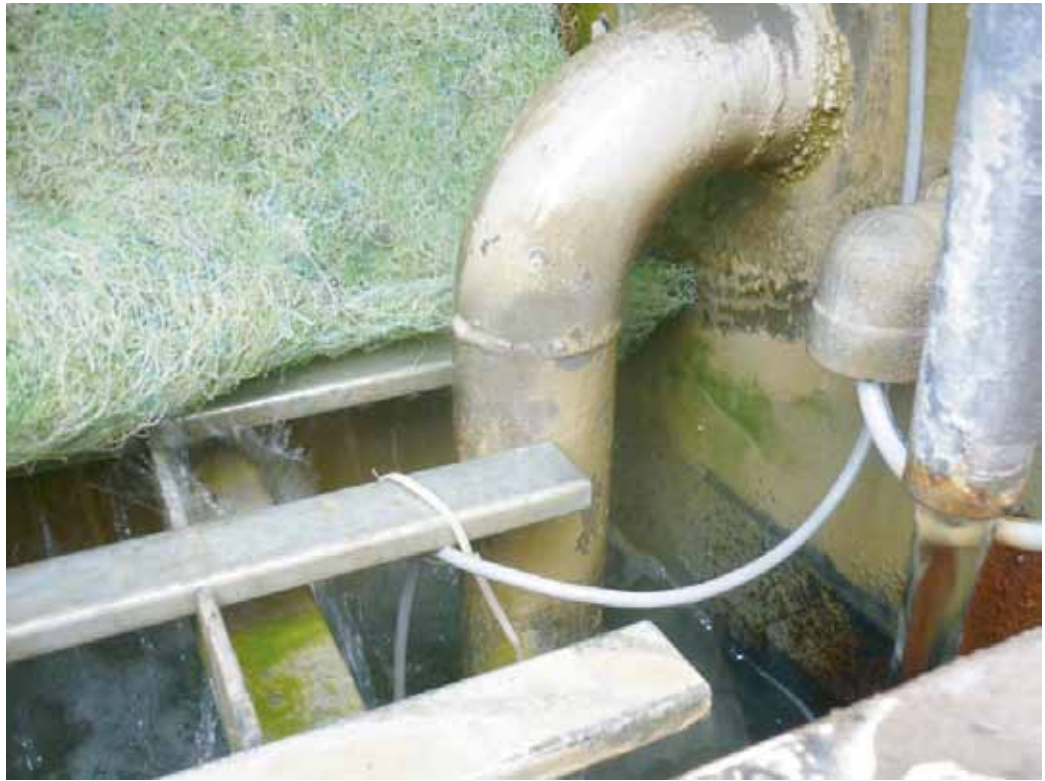
<p>4月4日 デモ後 71日経過</p>

<p>効果判定</p>	<ul style="list-style-type: none"> ・ 定点1 補給水配管に付着していたスケールが剥離脱落しています。 ・ 定点2 循環水パイプに付着していた藻やスライムが剥離脱落しています。 ・ 定点3 藻やスライムが剥離脱落しステンレスの素地が確認できます。
