赤錆の黒錆化効果

A 企業様（大手過酸化製品製造業）静岡県 赤錆対策で設置 MME-32A（循環水仕様）
オイルクーラーパイプラインの赤錆に長年困っていました。

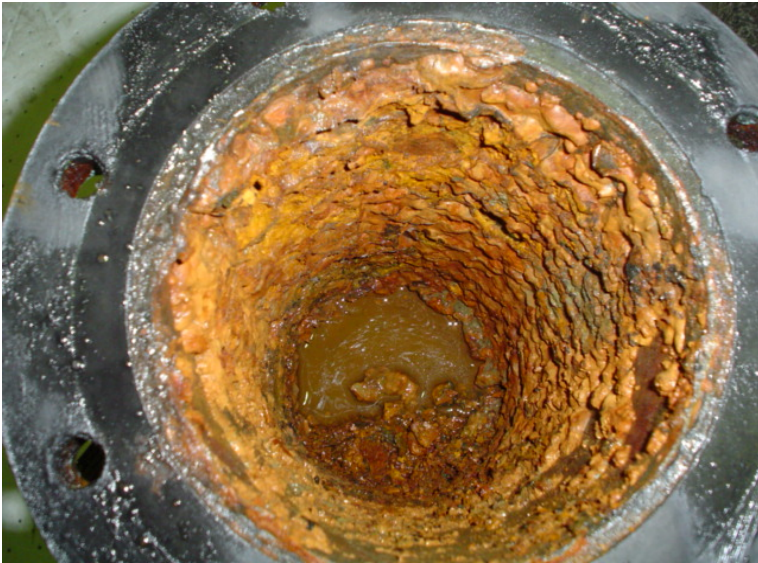
“無雑” 設置前
全面に赤錆が付着している。

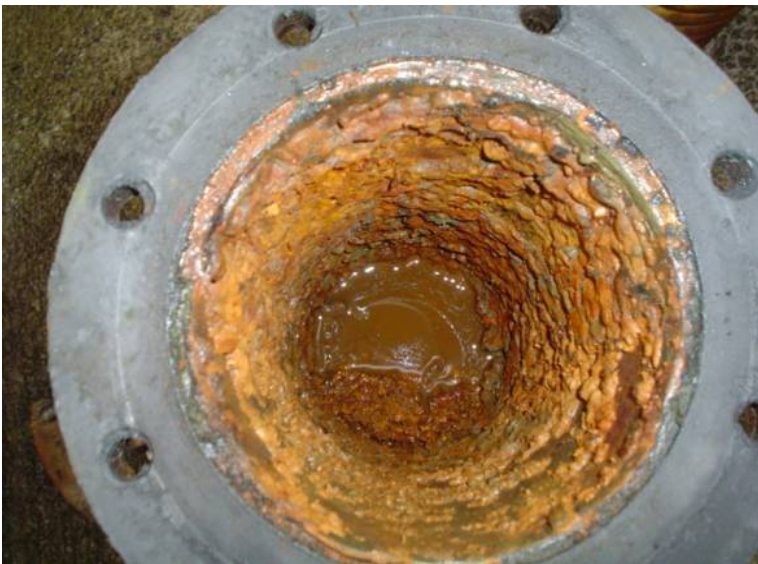
“無雑” 設置 3 ヶ月
赤錆の除去が順調に進んでいる。

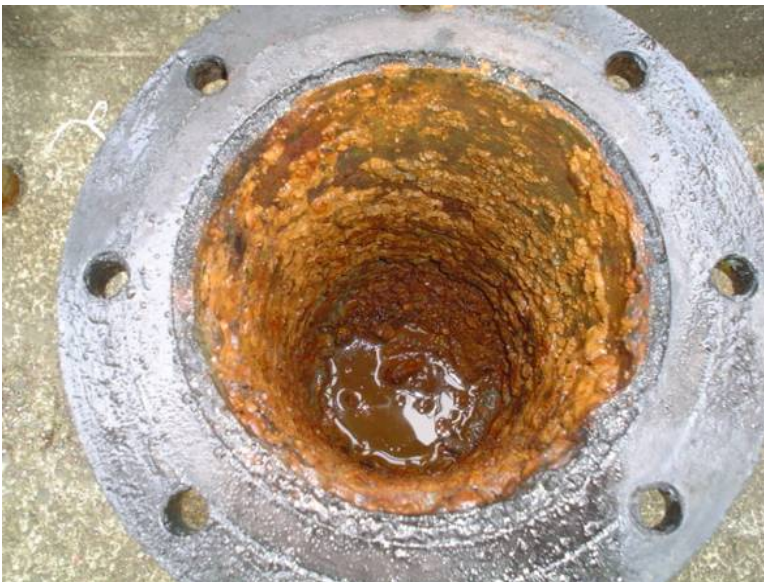
“無雑” 設置 6 か月
内側表面が全体的に見えてきた。
鉄皮の黒錆化が進行している。

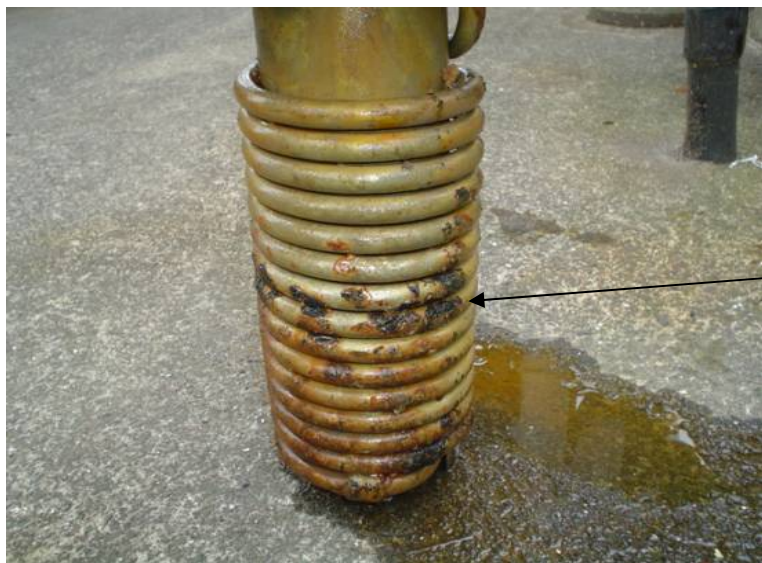
“無雑” 設置前

錆でチューブが腐食しかけている

オイルクーラー温度計センサー部チューブが錆に侵され交換周期が短かく困っていた。

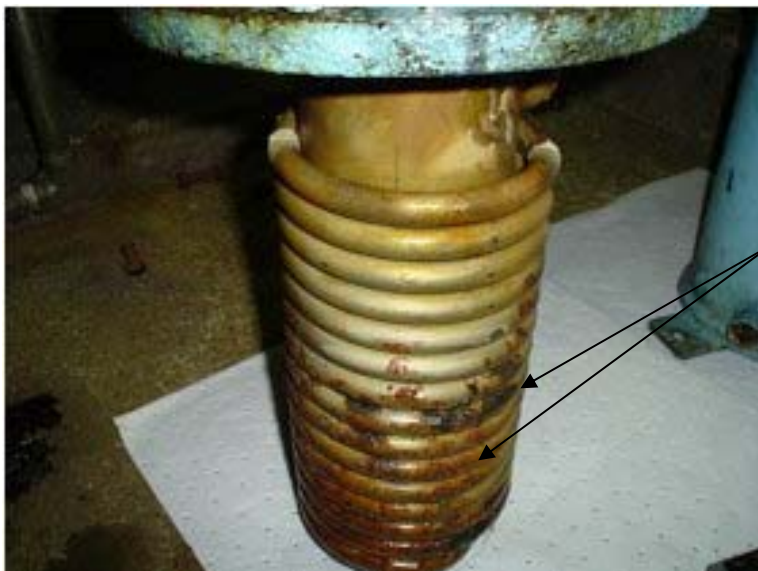
“無雑” 設置 3 ヶ月後

錆による腐食が止まり一部黒錆化している

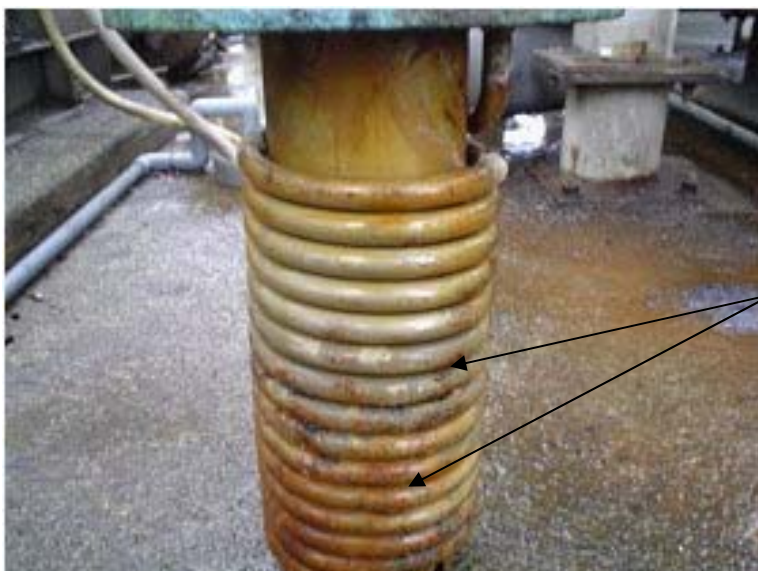
“無雑” 設置 6 ヶ月後

ほとんど錆が無くなった
